ارزیابی تأثیر پیشروی کارگاه‌های استخراج جبهه کار طولانی بر رفتار گالری پست ۵ معدن بزرگ پابدانا

رضا رحمان‌نژاد^{۱*}؛ وحید معاذاللهی^۲

بررسی رفتار حفاریات زیرزمینی با تکیه بر اندازه‌گیری جابجایی‌ها از رایجترین روش‌های ارزیابی پایداری است. در این تحقیق تأثیر عملیات استخراجی در کارگاه‌های ۲۴۵ پسر و ۲۴۵ پیشرو بر وضعیت گالری پست ۵ معدن بزرگ پابدانا که متحمل مشکلات گوناگون شامل جابجایی بیش از حد مقطع عرضی گالری، ایجاد تغییر شکل‌های گوناگون قاب‌های نگهداری و شکست و تخریب آنها گردیده، ارائه شده است. ابزار مورد استفاده متر همگرایی سنج و ایستگاه‌ها از نوع ۳ نقطه‌ای هستند. نتایج یکساله ثبت همگرایی در ۱۲ ایستگاه حاکی از آن است که بیش از ۹۲٪ جابجایی کل در پشت جبهه کار کارگاه استخراج جبهه کار طولانی رخ می‌دهد. به گونه‌ای که تغییر شکل‌های مضر در محدوده‌ای بین ۷ تا ۲۲ متر پشت جبهه کار کارگاه و در زیر زون تخریب بوقوع می‌پیوندند. همچنین سرعت پیشروی عملیات استخراجی در کارگاه از عوامل مهم تأثیرگذار بر رفتار گالری تشخیص داده شد.

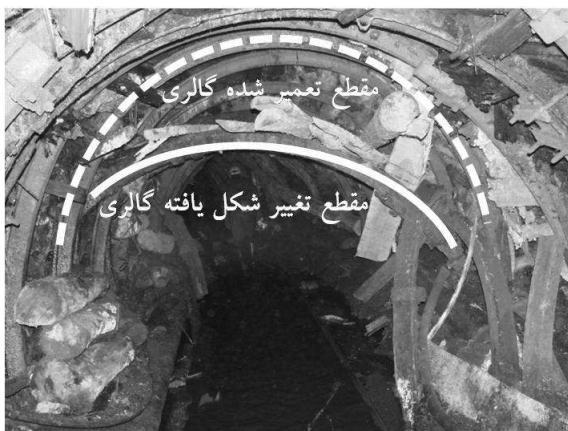
شکل ۳: نمایی از قسمت تعمیر شده گالری پست

فاصله ۱ متر به همراه لارده‌های بتن مسلح بوده است. هم‌اکنون سیستم مذکور به شدت آسیب دیده است و به صورت مکرر تعمیر می‌شود (شکل ۳). عدم رعایت پاراهای اصول معدنکاری مانند باقی گذاشتن لنگه زغالی در کارگاه و یا پایه سنگی در گالری‌های موازی لایه و در بعضی مواقع استخراج زغال تا پشت قاب‌های فولادی نگهداری، منجر به مسائلی از قبیل جابجایی بیش از حد مجاز و تغییر شکل مضر مقطع عرضی گالری، ایجاد تغییر شکل‌های گوناگون قاب‌های نگهداری و شکست و تخریب آنها و در کل ایجاد شرایط بحرانی برای گالری شده است (شکل ۴).

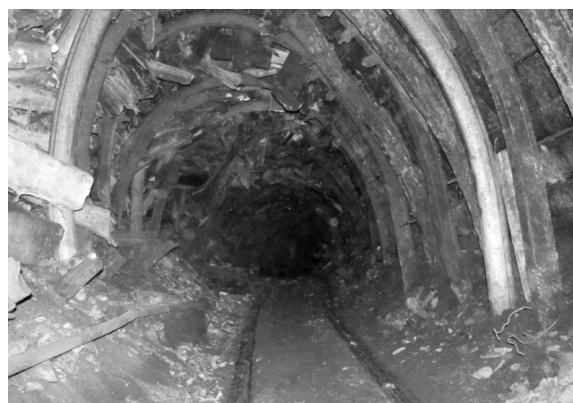
شکل ۱: نمایی از گالری پست ۵ معدن بزرگ پابدانا

در این تحقیق مسئله پایداری و دلایل ناپایداری گالری پست ۵ معدن بزرگ پابدانا مورد توجه و بررسی قرار گرفته است. گالری مذکور بخشی از حفاریات معدن بزرگ پابدانا است که در افق ۲۵۰۵ در عمق حدود ۱۵۰ متری با سطح مقطع مفید ۷/۲ مترمربع حفاری شده است (شکل ۱).

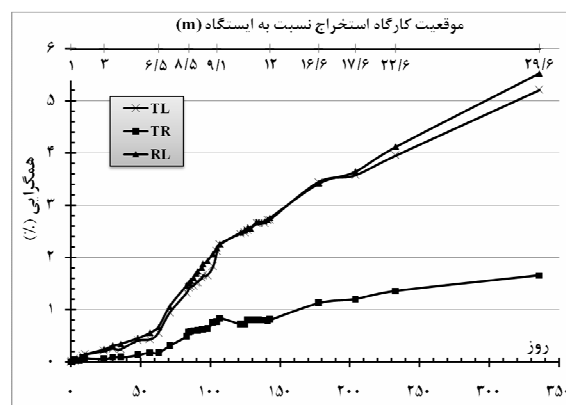
شکل ۹: نمودار جابجایی‌های TL, TR و RL در ایستگاه RE2

در این ایستگاه بیشترین جابجایی به ترتیب در امتدادهای RL، TL و TR ثبت شده است (شکل ۹). تا روز ۶۰ام که کارگاه عملاً استخراج چندانی نداشته است، جابجایی‌ها با سرعت نسبتاً کمی رو به افزایش بوده است. اما در اثر افزایش فعالیت کارگاه، یکباره میزان جابجایی‌ها به شدت افزایش یافته و سرعت آن در جهت افقی به حدود سانتی‌متر بر روز ۰/۱ رسید (شکل ۱۰). پس از گذشت حدود ۱۱۰ روز و پیشروی کارگاه، تأثیر آن بر این ایستگاه کاهش یافته و بنابراین سرعت جابجایی‌ها نیز کم شده است. پس از این مدت جابجایی‌ها همچنان با سرعت کمتری در حال افزایش بود. علت عدم ثبوت جابجایی‌ها در این مدت این است که ایستگاه همچنان در محدوده تأثیر پشت کارگاه واقع بوده است. در حقیقت این ایستگاه در محدوده فعال جدایش و ریزش در فضای پشت کارگاه دوم قرار داشته است. سرعت جابجایی‌ها در روزهای ۶۰ تا ۱۱۰ام بالا بوده و بعضاً به مقادیر بحرانی (جابجایی‌هایی که باعث آسیب دیدگی قاب‌ها و ایجاد ناپایداری گالری می‌گردند) رسیده است. لازم به ذکر است که با توجه به مشاهدات صورت گرفته در حین رفتارنگاری و در نظر گرفتن شرایط معدنکاری،

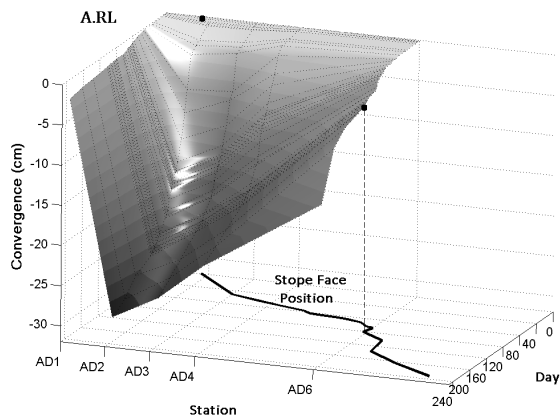
شکل ۱۴: نمودار جابجایی افقی در طول گالری نسبت به زمان در قسمت کارگاه ۲۴۵ پیشرو

شکل ۱۴ نیز جابجایی‌های افقی در طول زمان در قسمت کارگاه ۲۴۵ پیشرو را نشان می‌دهد. مطابق شکل علی‌رغم فاصله ۱۴ متری کارگاه استخراج از ایستگاه AD6، جابجایی‌های این ایستگاه نسبت به سایر ایستگاه‌های این قسمت چندان افزایش نیافته است. جابجایی‌های ایستگاه AD1 به دلیل موقعیت اولیه آن دارای مقادیر کمی است. بیشترین میزان جابجایی نیز مربوط به ایستگاه AD2 است. در این نمودار نیز موارد مذکور در خصوص گراف قبل قابل مشاهده است. با این تفاوت که در محدوده کارگاه پیشرو مقادیر جابجایی حدوداً ۳ برابر کارگاه پسرو می‌باشند.

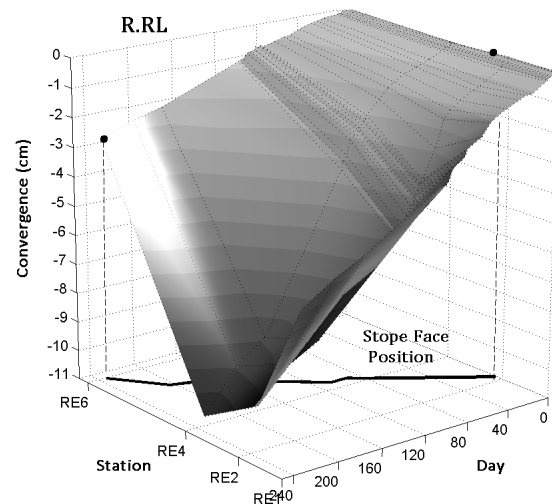
شکل ۱۳: نمودار جابجایی افقی در طول گالری نسبت به زمان در قسمت کارگاه ۲۴۵ پسرو

منحنی جابجایی‌های افقی در راستای گالری و در طول زمان در قسمت کارگاه ۲۴۵ پسرو در شکل ۱۳ دیده می‌شود. همچنین موقعیت کارگاه استخراج در طول زمان نیز در شکل آورده شده است. مشاهده می‌شود که همگرایی در تمامی ایستگاه‌ها و بسته به موقعیت هر ایستگاه نسبت به کارگاه استخراج، با گذشت زمان افزایش یافته است. با بررسی مقادیر جابجایی نسبت به موقعیت کارگاه مشاهده می‌شود که در ایستگاه‌های RE4 و RE2 که در ابتدا در فاصله‌ای قابل قبول در جلوی کارگاه استخراج نصب شده بودند، بیشترین مقدار جابجایی ثبت شده است. در ایستگاه RE6 علی‌رغم اینکه کارگاه استخراج به آن رسیده است، جابجایی نسبت به ایستگاه‌های مزبور کمتر است. این امر بیانگر این است که جابجایی‌های عمده در پشت کارگاه و در محل زون تخریب رخ می‌دهند.
